UNIVERSELL UTFORMING AV

# Blommenholm stasjon

26.06.2009

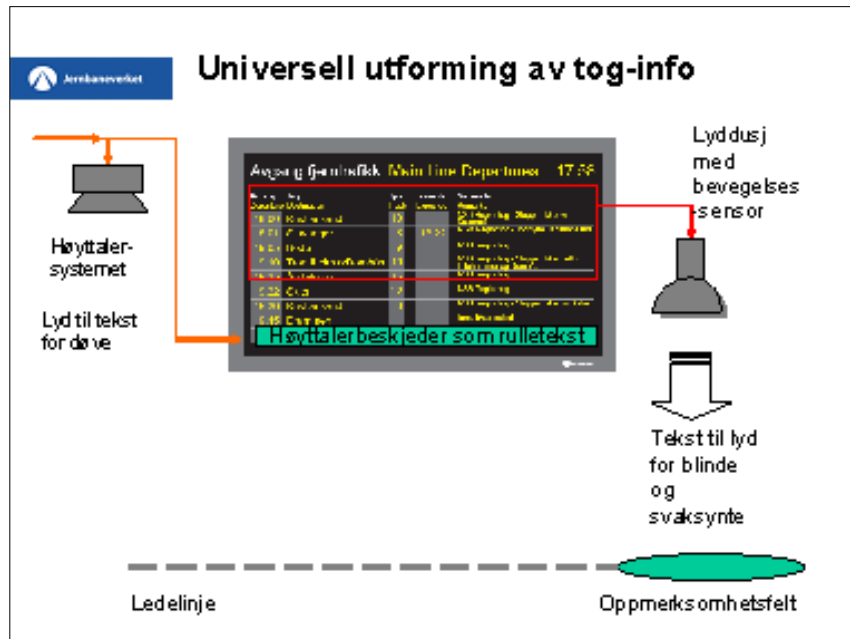
Avviksinformasjon formidles over høyttaleranlegg, men det finnes ikke dynamisk informasjon eller annen sanntids - informasjon formidlet visuelt. Det er ikke lydusj / teleslynganlegg på stasjonsområdet.

Forslag utbedringer:

- Et helhetlig sammenhengende system for informasjonsformidling, med sanntidsinformasjon og teleslynge / lyddusj (se prinsippskisse fra Jernbaneverket)
